## شرکت دریا کار یزد

گزارش بازرسی

شرکت آب و فاضلاب تهران

| شماره گزارش | | ۱ | | شماره قرارداد | | ۱۳۱۱۳/۱۸۹۶۱ | | نام پروژه | | 061316020112027802800to061316020112027802700 | |

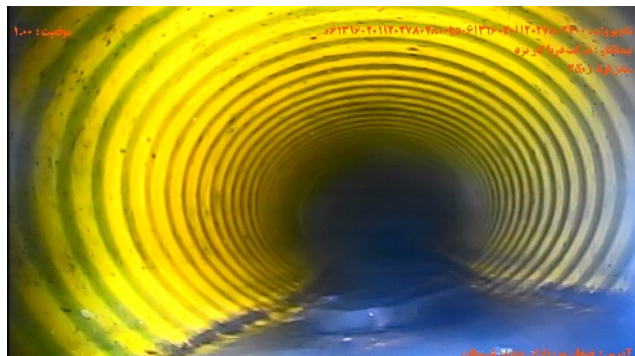
| شرح عیب | ردیف | زمان ویدئو | موقعیت | کد |
|---|---|---|---|---|
| آدمرو / نقطه c, شوه | ۱ | ۰۰:۰۰ | ۱.۰۰ | MH |

شماره تصویر ۱  
عنوان نقطه ی شروع / آدمرو  
موقعیت ۱۰۰۰  
کد MH

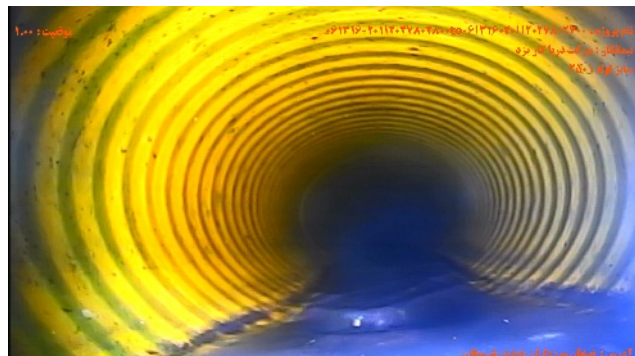
| شرح عیب | ردیف | زمان ویدئو | موقعیت | کد |
|---|---|---|---|---|
| تراز آب کدر / تراز آب | ۲ | ۰۰:۰۰ | ۱.۰۰ | WLT |

شماره تصویر ۲  
عنوان تراز آب / تراز آب کدر  
موقعیت ۱۰۰۰  
کد WLT  
درصد ۵

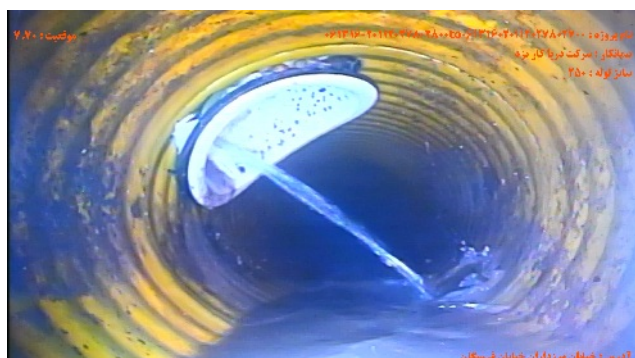
| شرح عیب | ردیف | زمان ویدئو | موقعیت | کد |
|---|---|---|---|---|
| اتصال انشعاب / محل اتصال انشعاب | ۳ | ۰۰:۴۵ | ۷.۷۰ | CN |

شماره تصویر ۳  
عنوان محل اتصال انشعاب / اتصال انشعاب  
موقعیت ۷۰۷۰  
کد CN

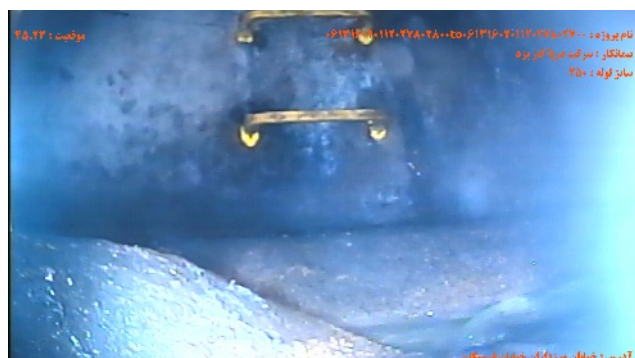
| شرح عیب | ردیف | زمان ویدئو | موقعیت | کد |
|---|---|---|---|---|
| اتصال انشعاب / نقطه ی پایان | ۴ | ۰۳:۳۳ | ۴۵.۲۳ | MHF |

شماره تصویر ۴  
عنوان نقطه ی پایان / آدمرو  
موقعیت ۴۵.۲۳  
کد MHF

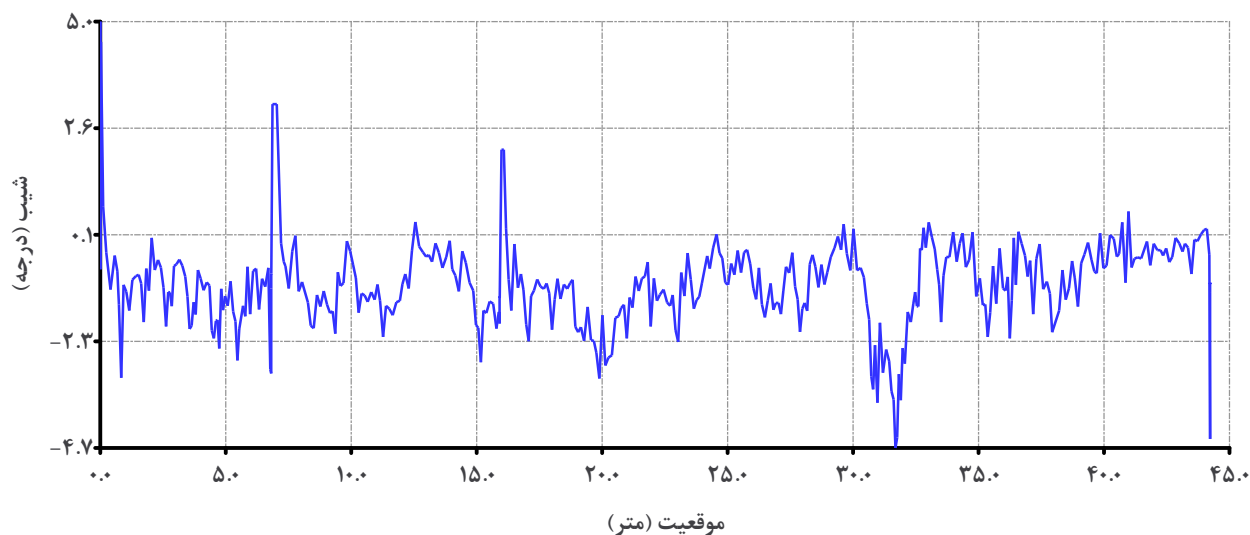
شیب بر حسب موقعیت

| -۰.۹۰ | شیب متوسط لوله (ساخته شده) | | شیب متوسط لوله (طراحی شده) |

شیب متوسط اندازه گیری شده % -۰.۹۰
