| <h1>شرکت دریا کاریزه</h1> | | | گزارش تصویری |
| | | | شرکت آب و فاضلاب تهران |
| ۰۶۱۳۱۶۰۲۰۳۱۲۰۲۷۸۰۸۱۰۰ | شماره آدمرو پایین دست | 316020312027808100to061316020312027808 | نام پروژه / شماره گزارش |
| ۰۶۱۳۱۶۰۲۰۳۱۲۰۲۷۸۰۸۲۰۰ | شماره آدمرو بالا دست | حرکت در خلاف جهت جریان / U | جهت حرکت |

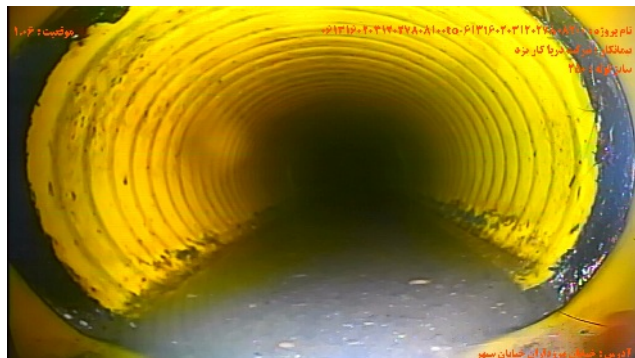
شماره تصویر ۱  
عنوان نقطه ی شروع / آدمرو  
موقعیت ۱۰۶ کد MH

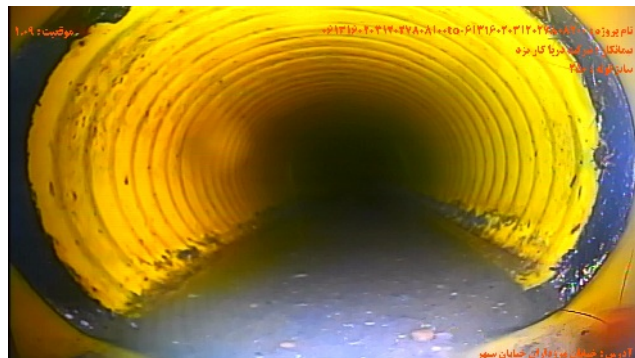
شماره تصویر ۲  
عنوان تراز آب / تراز آب کدر  
موقعیت ۱۰۹ کد WLT  
درصد ۵

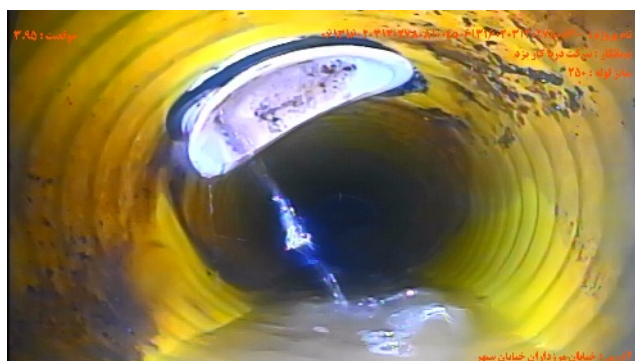
شماره تصویر ۳  
عنوان اتصال جانبی معيوب / اتصال معيوب انشعاب  
موقعیت ۳۰۹۵ کد CX

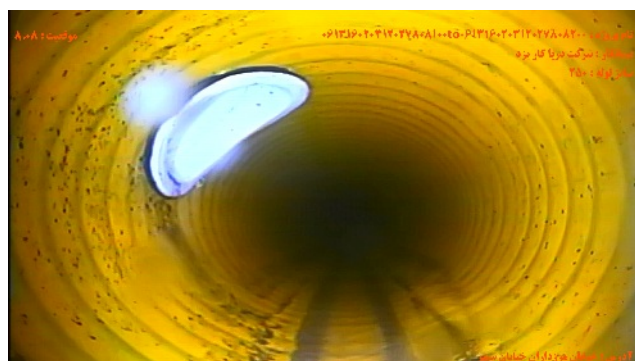
شماره تصویر ۴  
عنوان محل اتصال انشعاب / اتصال انشعاب  
موقعیت ۸۰۰۸ کد CN

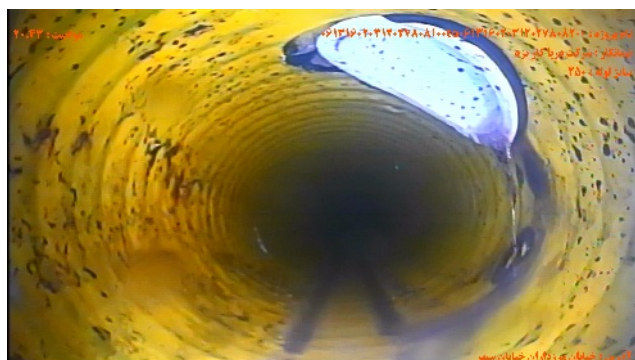
شماره تصویر ۵  
عنوان محل اتصال انشعاب / اتصال انشعاب  
موقعیت ۲۰۴۳ کد CN

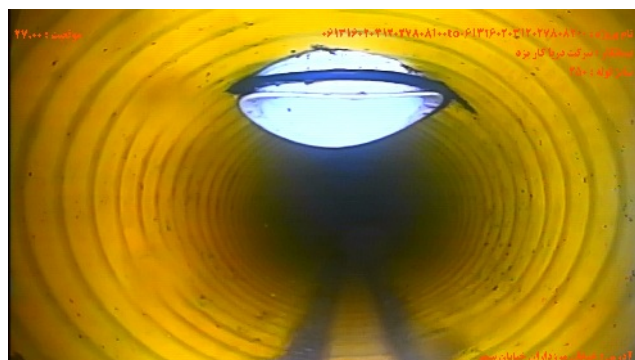
شماره تصویر ۶  
عنوان اتصال جانبی معيوب / اتصال معيوب انشعاب  
موقعیت ۲۷۰۰ کد CX

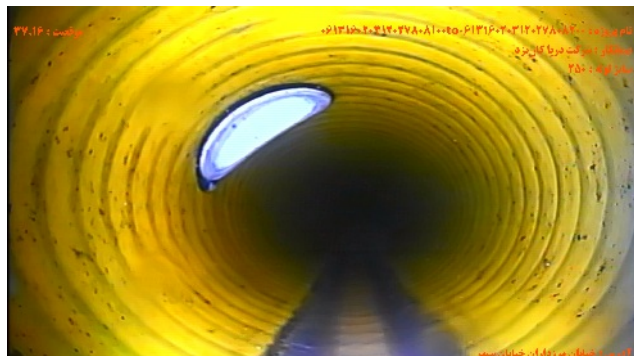
شماره تصویر ۷ موقعیت ۳۷.۱۶ کد CN  
عنوان محل اتصال انشعاب/اتصال انشعاب

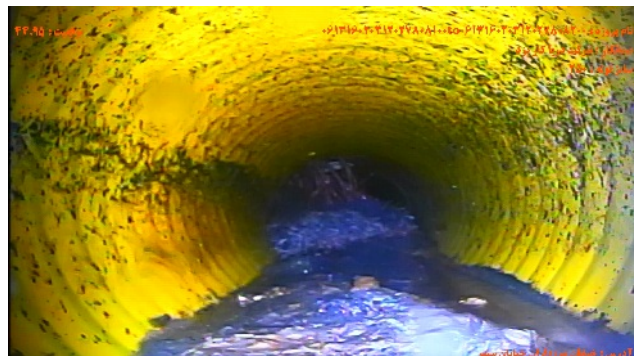
شماره تصویر ۸ موقعیت ۴۴.۹۵ کد DER  
عنوان رسوبات/رسوبات ته نشین شده ی درشت دانه درصد ۱۰

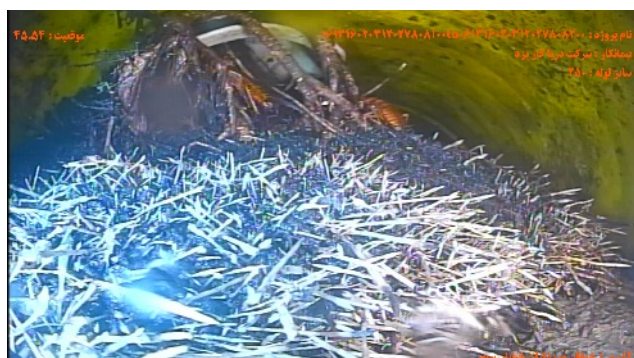
شماره تصویر ۹ موقعیت ۴۵.۵۴ کد CX  
عنوان اتصال جانبی معيوب/اتصال معيوب انشعاب

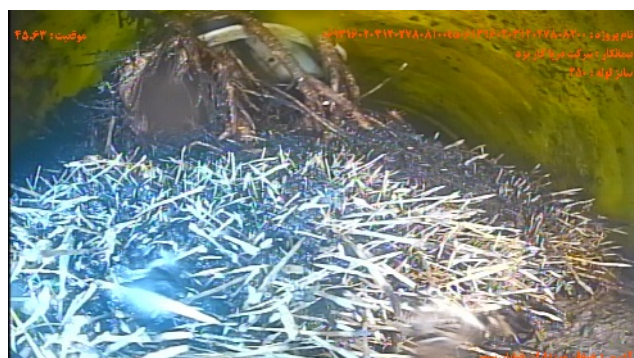
شماره تصویر ۱۰ موقعیت ۴۵.۶۳ کد RM  
عنوان نفوذ ریشه/نفوذ انبوه ریشه ها و کاهش سطح مقطع به میزان % درصد ۷۰

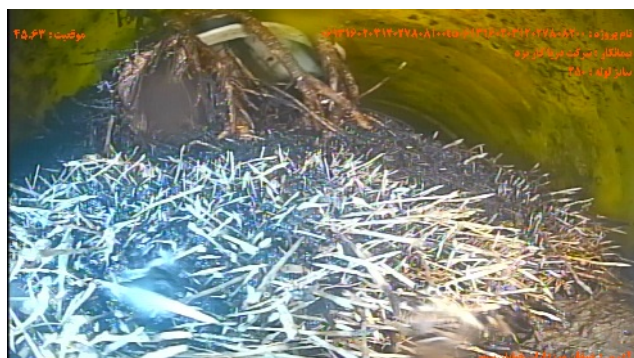
شماره تصویر ۱۱ موقعیت ۴۵.۶۳ کد SA  
عنوان پیمایش ناتمام/پیمایش ناتمام
