گزارش بازاریابی

شرکت آب و فاضلاب تهران

<h1>شرکت دریا کار یزد</h1>		<h2>گزارش استاندارد</h2>	
			شرکت آب و فاضلاب تهران

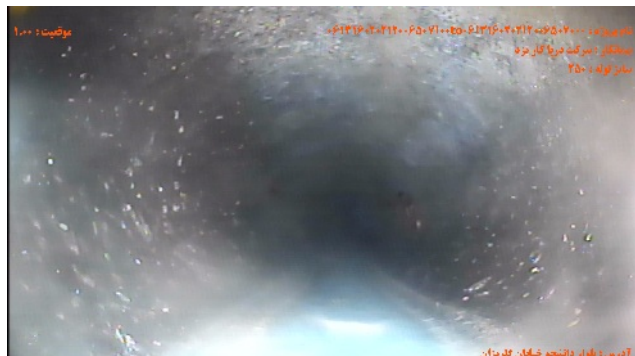
شماره تصویر ۱
عنوان نقطه ی شروع / آدمرو
موقعیت ۱۰۰ کد MH

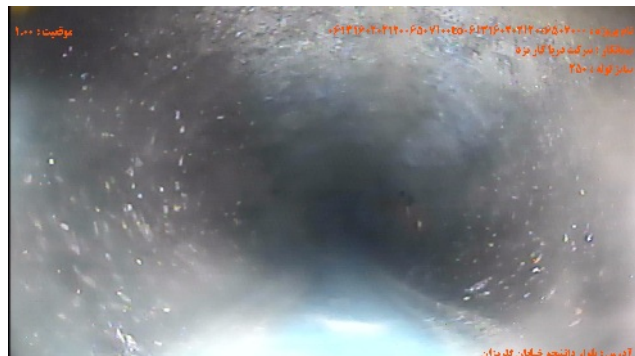
شماره تصویر ۲
عنوان تراز آب / تراز آب کدر
موقعیت ۱۰۰ کد WLT
درصد ۵

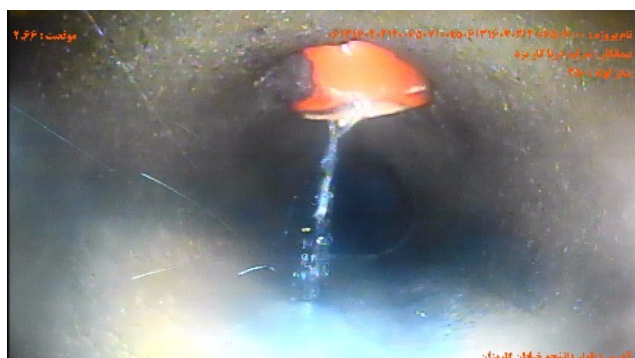
شماره تصویر ۳
عنوان اتصال جانبی معيوب / انشعاب مهاجم- نفوذ به داخل لوله
موقعیت ۲۰۶۶ کد CXI

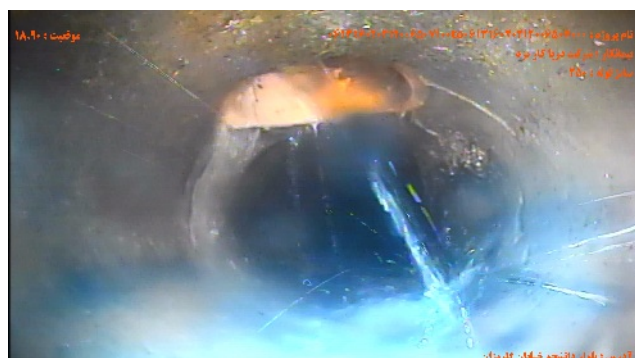
شماره تصویر ۴
عنوان محل اتصال انشعاب / اتصال انشعاب
موقعیت ۱۸۰۹۰ کد CN

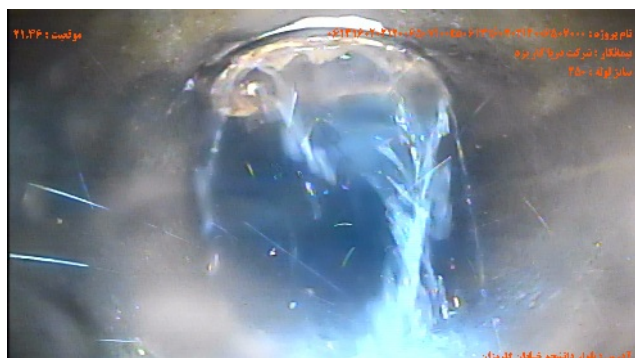
شماره تصویر ۵
عنوان محل اتصال انشعاب / اتصال انشعاب
موقعیت ۲۱۰۴۶ کد CN

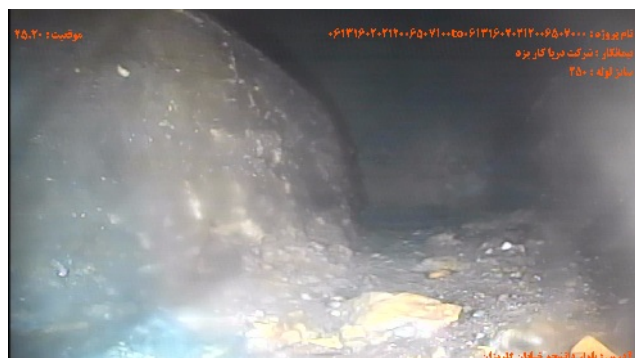
شماره تصویر ۶
عنوان نقطه ی پایان / آدمرو
موقعیت ۲۵۰۲۰ کد MHF

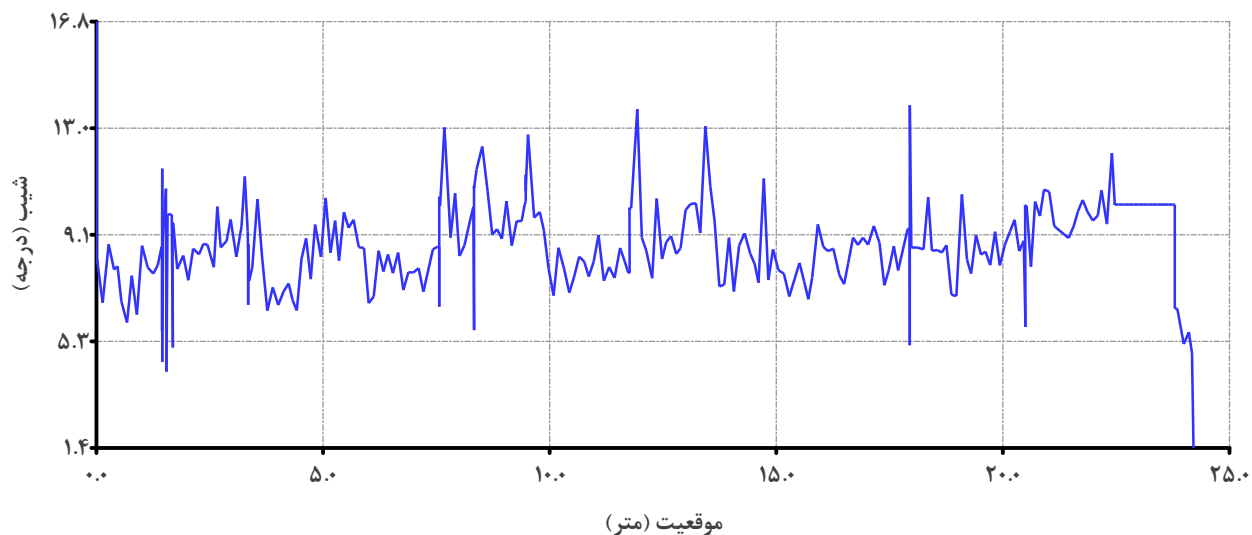
شیب بر حسب موقعیت

شیب متوسط اندازه گیری شده ۸.۸۴ %
