## شرکت آب و فاضلاب تهران

شماره گزارش		۱		شماره قرارداد		۱۳۱۱۳/۱۸۹۶۱		نام پروژه		061316020212006509300to061316020212006510600		
ویژگی پروژه	نام کارفرما		نام مشاور		نام پیمانکار		نام پیمایشگر		نام ناظر			
	شرکت آب و فاضلاب تهران		شرکت مهاب قدس		شرکت دریا کار یزد		جناب آقای ۱۰۰۰		-			
ویژگی بستر پروژه	پیمانکار اجرا		شماره قراردادار پیمانکار اجرا		شماره مرجع لوله (کد یونیک یا کد المان)							
	شرکت پیمانکاری ۱		۴۷۴۱۱		۱							
آدرس پروژه	استان		شهرستان		آدرس							
	تهران		تهران		بلوار دانشجو خیابان گلریزان							
ویژگی ویدئومتری	هدف از بازرسی		وضعیت منطقه		شرایط آب و هوایی		تاریخ بازرسی		زمان بازرسی		شستشو پیش از بازرسی؟	
	بررسی و تحقیق در مورد عیوب سازه‌ای و سرویس دهی		شهر		باران و برف نمی بارد		۱۴۰۵/۳/۳		۰۹:۵۳:۲۴		بلی	
ویژگی آدمرو	آدمرو	شماره مرجع آدمرو	شماره آدمرو	عمق آدمرو	تعداد مجرا	پله	نوع دریچه	وضعیت دریچه	نوع آدمرو			
	پایین دست	۰۶۱۳۱۶۰۲۰۲۱۲۰۰۶۵۰۹۳۰۰	۰۶۱۳۱۶۰۲۰۲۱۲۰۰۶۵۰۹۳۰۰	۳	۲	دارد	چدنی	سالم	بتنی			
	بالادست	۰۶۱۳۱۶۰۲۰۲۱۲۰۰۶۵۱۰۶۰۰	۰۶۱۳۱۶۰۲۰۲۱۲۰۰۶۵۱۰۶۰۰	۳	۲	دارد	چدنی	سالم	بتنی

<h1 style="text-align: center;">شرکت دریا کار یزد</h1>	<b>گزارش استاندارد</b>	
	شرکت آب و فاضلاب تهران

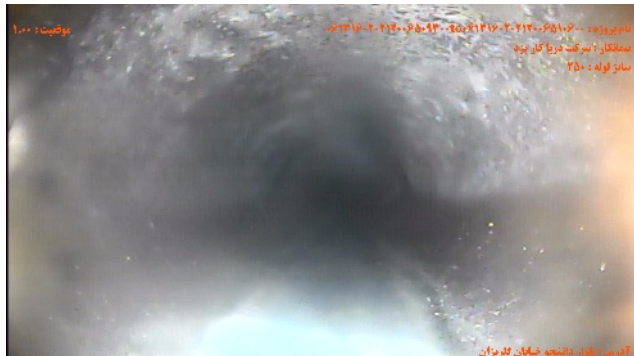
شماره تصویر ۱  
عنوان نقطه ی شروع / آدمرو

موقعیت ۱۰۰ کد MH

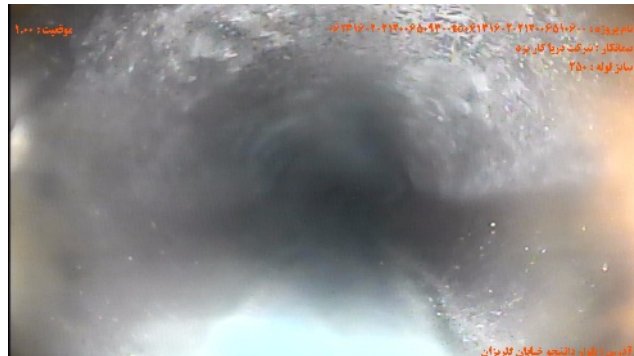
شماره تصویر ۲  
عنوان تراز آب/تراز آب کدر

موقعیت ۱۰۰ کد WLT  
درصد ۵

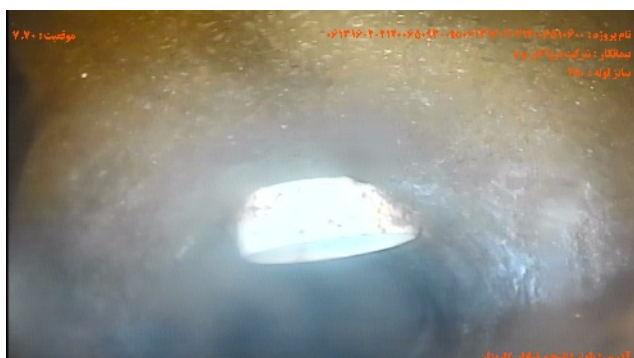
شماره تصویر ۳  
عنوان اتصال جانبی معيوب / اتصال معيوب اشعاب

موقعیت ۷۰۷۰ کد CX

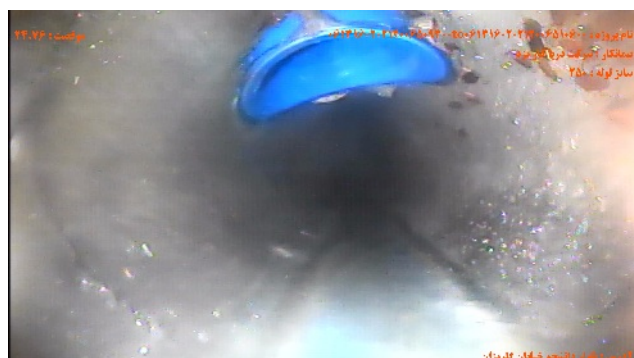
شماره تصویر ۴  
عنوان اتصال جانبی معيوب / اتصال معيوب اشعاب

موقعیت ۲۴۰۷۶ کد CX

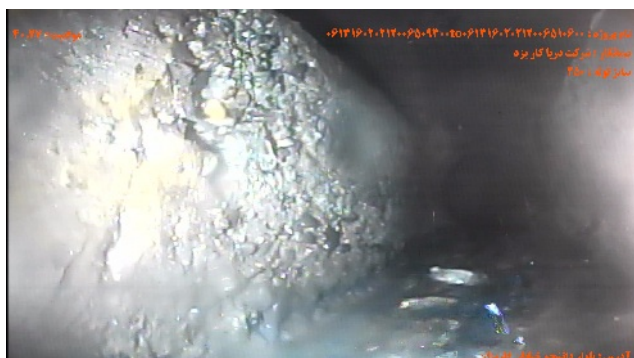
شماره تصویر ۵  
عنوان نقطه ی پایان / آدمرو

موقعیت ۴۰۲۷ کد MHF

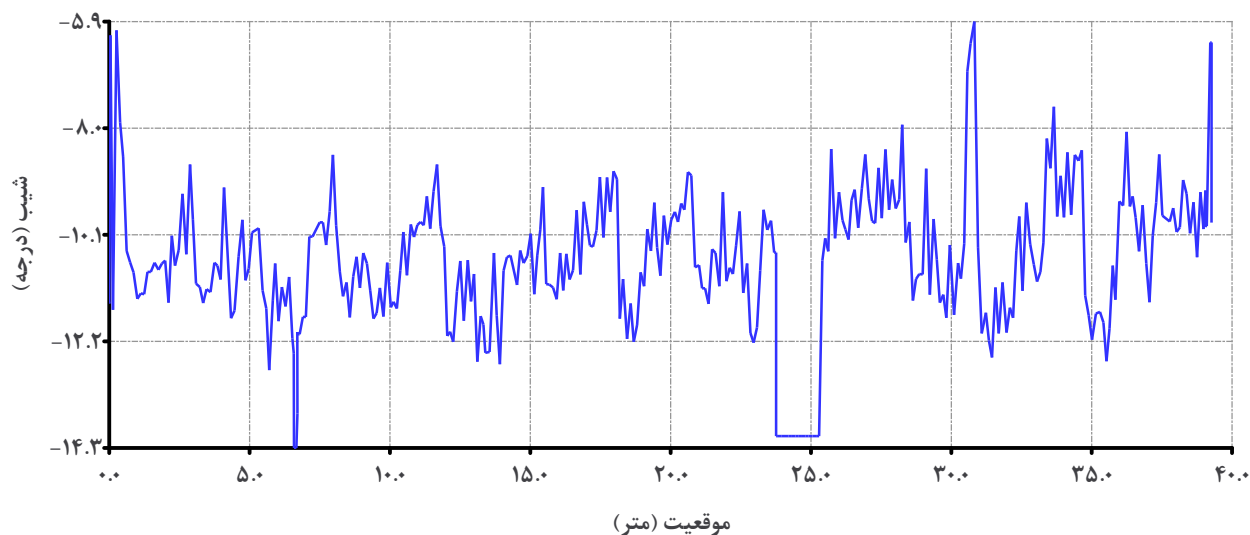
شیب بر حسب موقعیت

شیب متوسط اندازه گیری شده % -۱۰.۶۲
