# شرکت دریا کار یزد

گزارش بازرسی

شرکت آب و فاضلاب تهران

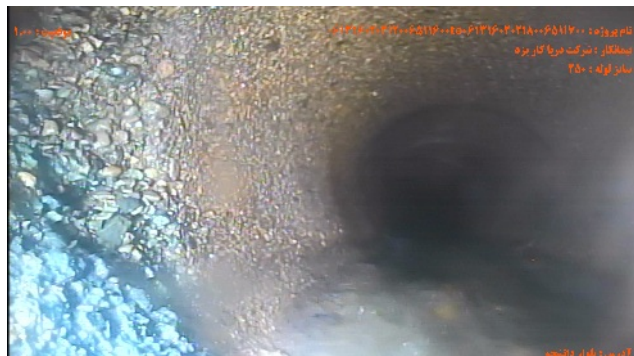
شماره تصویر ۱  
عنوان نقطه ی شروع / آدمرو  
موقعیت ۱۰۰ کد MH

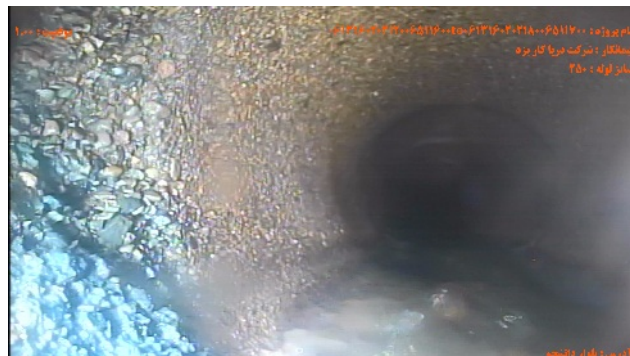
شماره تصویر ۲  
عنوان تراز آب/تراز آب کدر  
موقعیت ۱۰۰ کد WLT  
درصد ۵

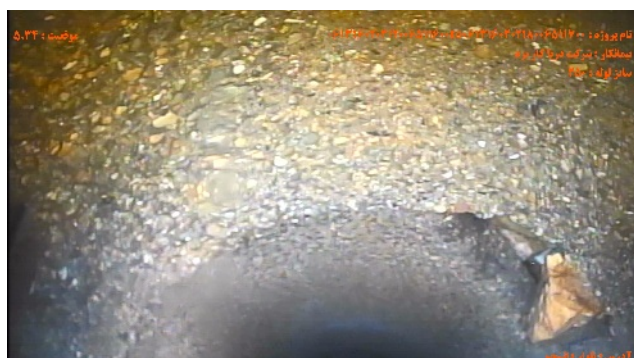
شماره تصویر ۳  
عنوان سوراخ / سوراخ در دیواره فاضلابرو  
موقعیت ۵۰۴ کد H

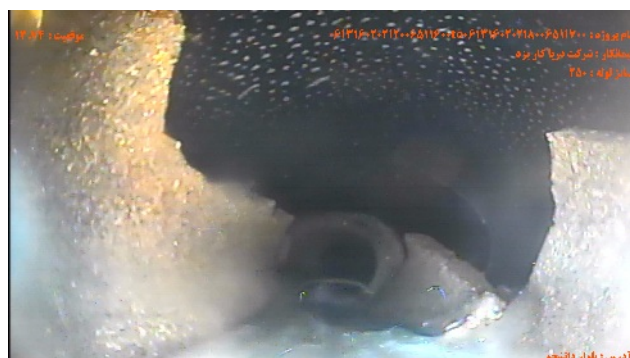
شماره تصویر ۴  
عنوان فروریزی / فروریزی در لوله  
موقعیت ۱۳۰۷۴ کد XP

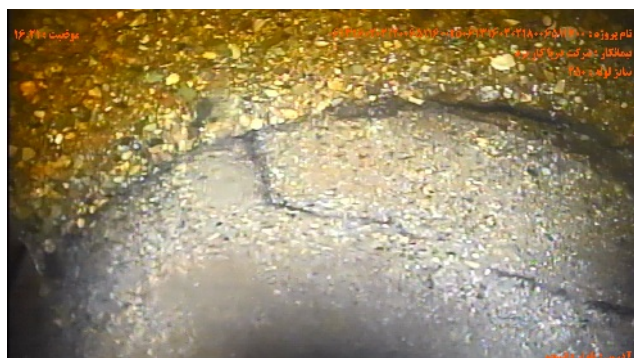
شماره تصویر ۵  
عنوان ترک / طولی  
موقعیت ۱۶۰۲۱ کد CL

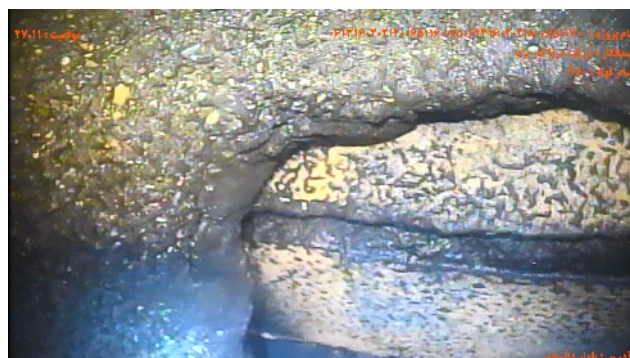
شماره تصویر ۶  
عنوان فروریزی / فروریزی در لوله  
موقعیت ۲۷۰۱۱ کد XP

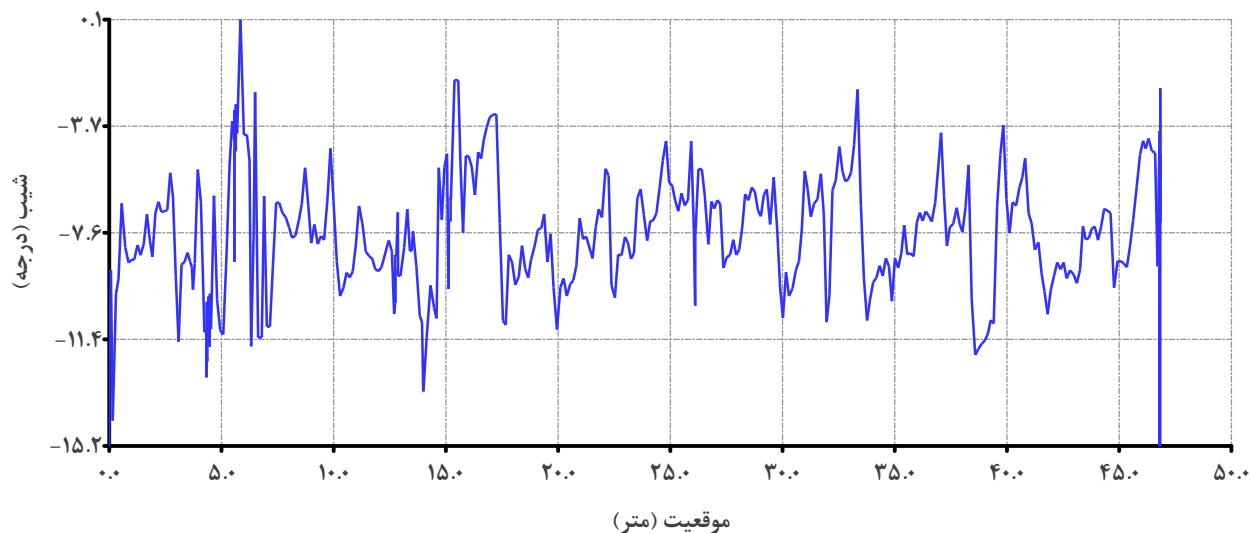
شیب بر حسب موقعیت

شیب متوسط اندازه گیری شده % -۸.۳۵
