## گزارش بازاریابی

## شرکت آب و فاضلاب تهران

| شماره گزارش | | ۱ | | شماره قرارداد | | ۱۳۱۱۳/۱۸۹۶۱ | | نام پروژه | | 061316020312027807900to061316020312027808000 | | |
| | تهران | | تهران | | خیابان مرزداران خیابان سپهر | | | | | | | |

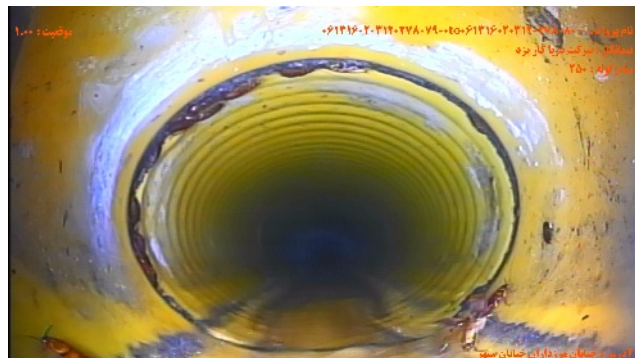
| ردیف | زمان ویدئو | موقعیت | کد | شرح عیب | | |
|---|---|---|---|---|---|---|
| ۲ | ۰۰:۰۰ | ۱.۰۰ | WLT | سرویس دهی | / تراز آب | تراز آب کدر ۵ |

شماره تصویر ۲  
عنوان تراز آب/تراز آب کدر  
موقعیت ۱۰۰۰  
کد WLT  
درصد ۵

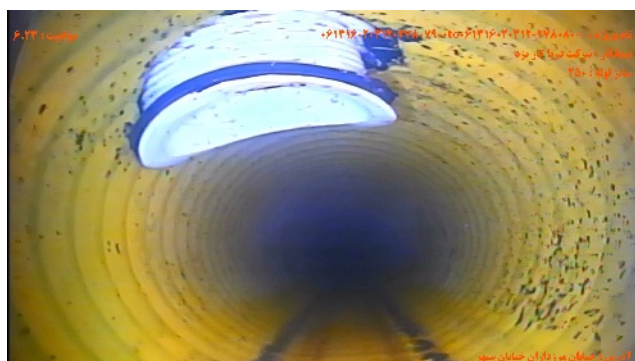
| ردیف | زمان ویدئو | موقعیت | کد | شرح عیب | | |
|---|---|---|---|---|---|---|
| ۳ | ۰۰:۲۴ | ۶.۲۳ | CX | اجرائی | / اتصال جانبی معیوب | اتصال معیوب انشعاب |

شماره تصویر ۳  
عنوان اتصال جانبی معيوب / اتصال معيوب انشعاب  
موقعیت ۶۰۲۳  
کد CX

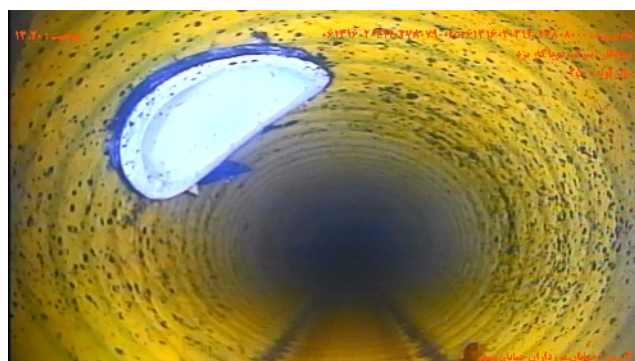
| ردیف | زمان ویدئو | موقعیت | کد | شرح عیب | | |
|---|---|---|---|---|---|---|
| ۴ | ۰۰:۵۸ | ۱۳.۲۰ | CN | اجرائی | / محل اتصال انشعاب | اتصال انشعاب |

شماره تصویر ۴  
عنوان محل اتصال انشعاب / اتصال انشعاب  
موقعیت ۱۳۰۲۰  
کد CN

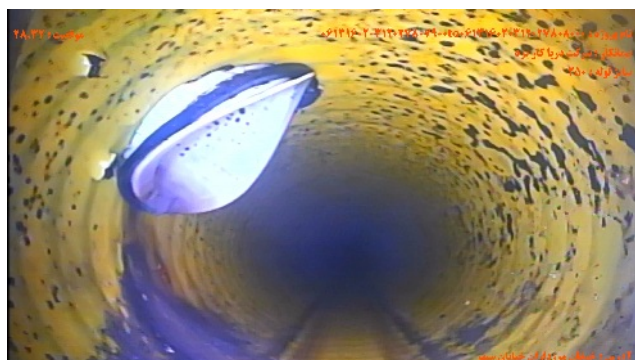
| ردیف | زمان ویدئو | موقعیت | کد | شرح عیب | | |
|---|---|---|---|---|---|---|
| ۵ | ۰۲:۰۵ | ۲۸.۳۲ | CX | اجرائی | / اتصال جانبی معیوب | اتصال معیوب انشعاب |

شماره تصویر ۵  
عنوان اتصال جانبی معيوب / اتصال معيوب انشعاب  
موقعیت ۲۸۰۳۲  
کد CX

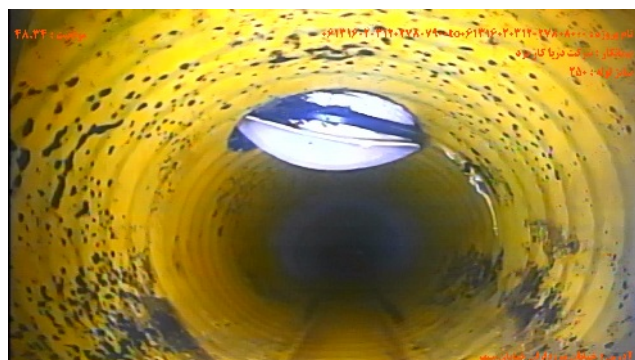
| ردیف | زمان ویدئو | موقعیت | کد | شرح عیب | | |
|---|---|---|---|---|---|---|
| ۶ | ۰۳:۲۵ | ۴۸.۳۴ | CX | اجرائی | / اتصال جانبی معیوب | اتصال معیوب انشعاب |

شماره تصویر ۶  
عنوان اتصال جانبی معيوب / اتصال معيوب انشعاب  
موقعیت ۴۸۰۳۴  
کد CX

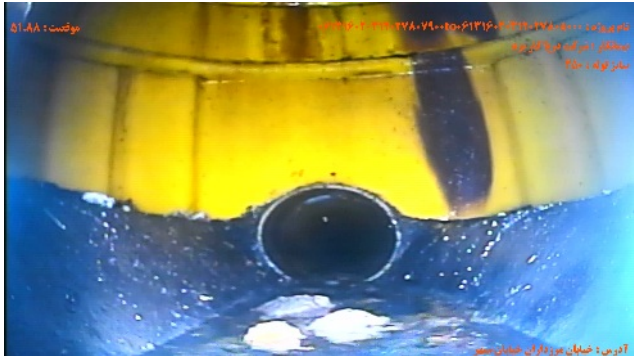
شماره تصویر: ۷  
 موقعیت: ۵۱-۸۸  
 کد: MHF  
 عنوان: نقطه ی پایان / آدمرو

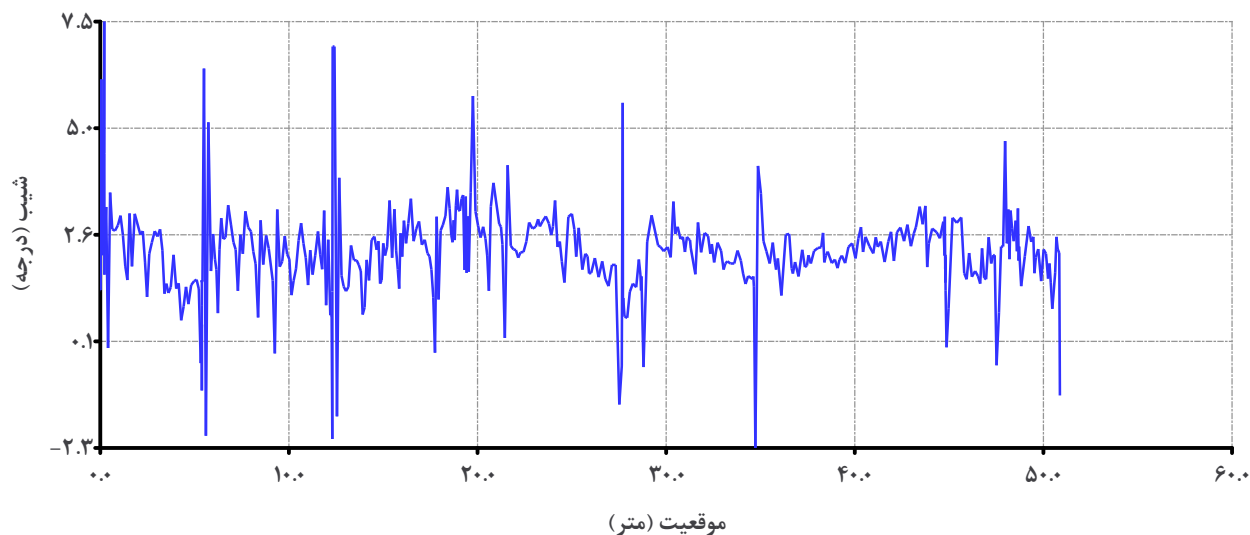
شیب بر حسب موقعیت

شیب متوسط اندازه گیری شده % ۲.۱۵
